DİVRİĞİ KALE CAMİİ
12.YY. DAN KALAN MÜCEVHER
YİTİRDİĞİMİZ DİVRİĞİ KALE CAMİİ
ONARIM BELGESELİ

İhsan Çalapverdi
İstanbul-2010

Divriği Defterleri
Yayın no:11

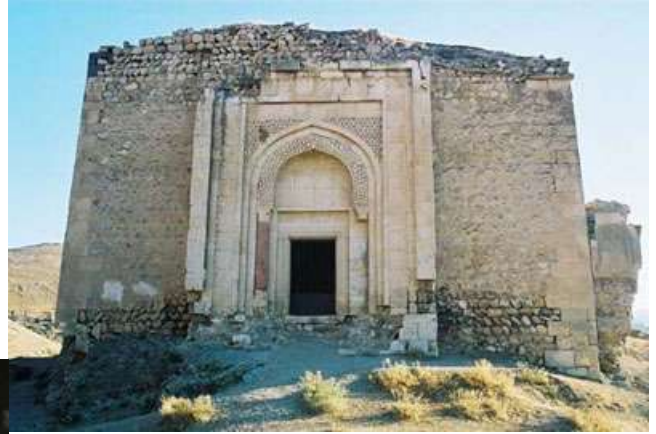
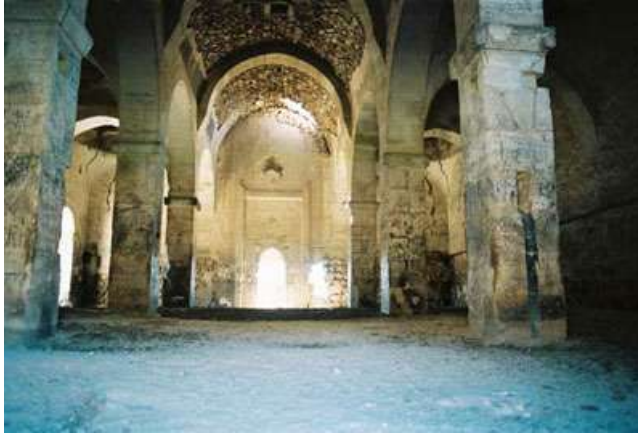
Giriş kapısı Anadolu'nun erken dönemde yapılmış anitsal

görünümü taş kapılarından. Bu giriş kapısı geometrik bezemeler ve sırlı tuğlalarla çevrili yuvarlak bir kemer halindedir. Bu kemerin üzerinde de h.576 (1880-1881) tarihli kufi yazılı kitabesi bulunmaktadır. Burada geometrik motiflerin yanı sıra yıldızlar ve rumiler de dikkati çekmektedir. Bunların çevresini burmalı mukarnaslı bir silme çevrelemektedir.

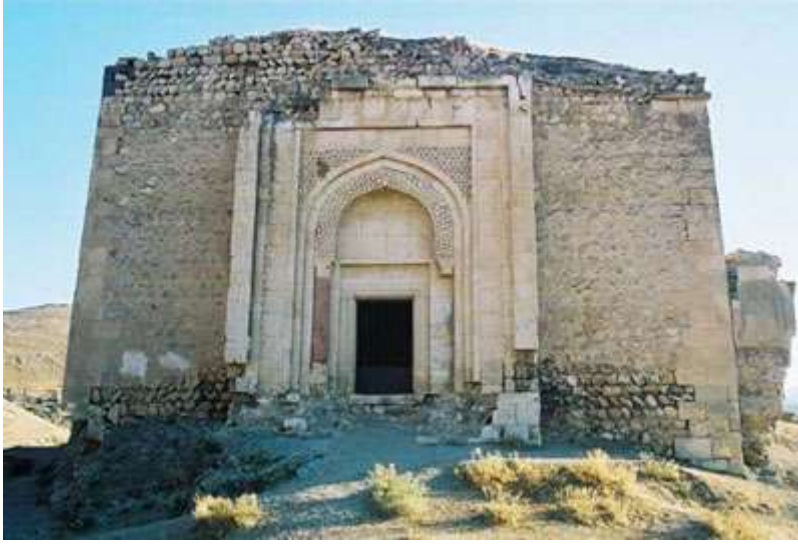
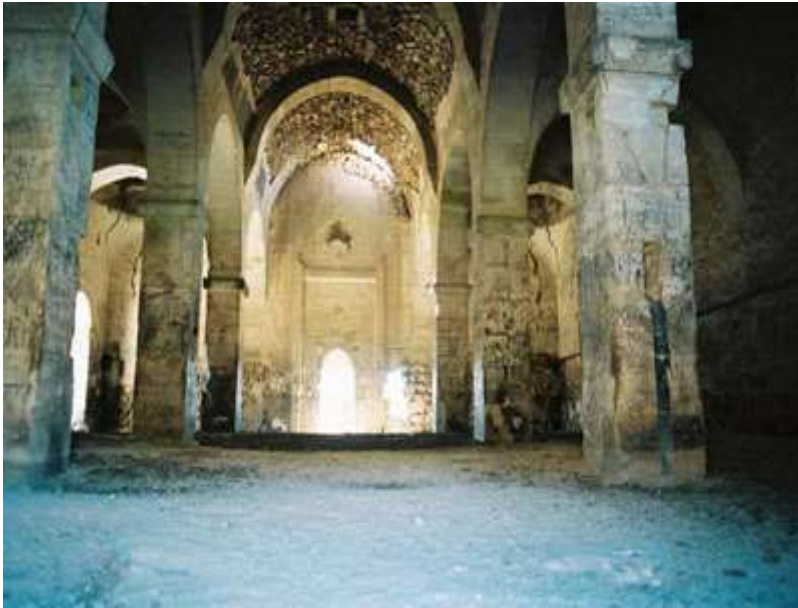
Kale (Hisar) Camisi (Divriği) Sivas ili Divriği ilçesinde, Divriği Kalesi içerisindeki bu camiyi Mengüçoğlu Sultanı Süleyman Şah oğlu Emir İshak tarafından 1180-1181 yıllarında yaptırılmıştır. Mimarı Magaralı Firuz'dur.

Sivas Divriği'de Türk dönemi yapılarının en eskilerinden biri olması nedeniyle önem kazanan bu yapı Çaltı Vadisi'ne yönelik bir uçurum kenarındadır.

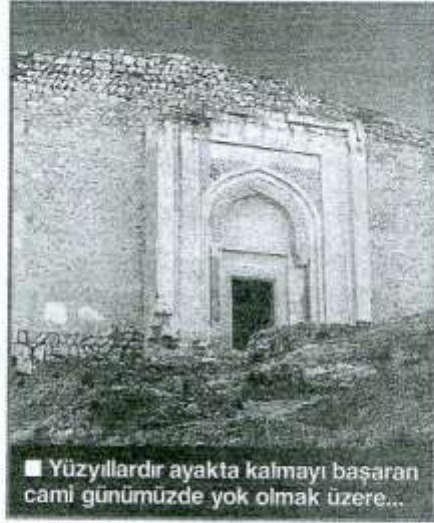
İlgisizlik ve duyarsızlık kurbanı olan 820 yıllık Divriği Kale Camii, hayvan barınağı olarak kullanılıyor.

■ Yüzyıllardır ayakta kalmayı başaran cami günümüzde yok olmak üzere...

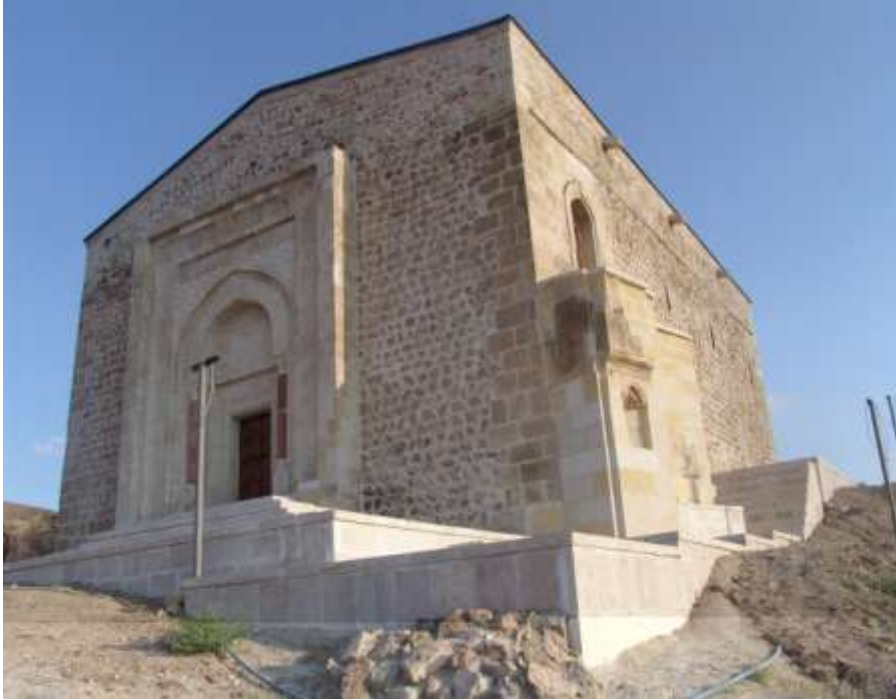
Tarihi eser bakımından zengin bir potansiyele sahip olan Divriği'de Türkler tarafından Anadolu'da yapılan birkaç camiden biri olma özelliğini taşıyan Divriği Kale Camii, geçtiğimiz yıl restorasyona alındı ve yapılan çalışmalar sonucu tekrar ayağa kaldırıldı. Divriği Kalesi üzerinde Çaltı Vadisinin korkunç uçurumun kenarında yer alan yapı, Şahin Şah Bin Süleyman Bin Emir İshak tarafından yaptırılmıştır. Kapısı büyük süslemeye sahip, ilk Anadolu taç kapısı sayılmaktadır. Mimberi abanoz ağacından ve künde kari şeklinde yapılmıştır

Projesi Çukurova Üniversitesi tarafından hazırlanan çalışmalar kapsamında, caminin yıkılan güney cephesi moloz taş ve özgün harca benzeyen bir harçla tamamlandı. Kemer ve tonozlarda çürüyen taşlar aslına göre yenilenerek, cami iç mekanındaki taşıyıcı ayaklarda bulunan çürüyen taşlar tamamlandı. Cami beden duvarlarındaki çatlaklıklar mekanik dikiş sistemiyle giderilerek, iki yöne eğimli tonoz üzeri kurşun kaplama yapıldı.
